10 月 6 日（日）大阪泉大津フェニックスにおける  
撮影用カメラクレーン（GripFactoryMunich 社 / ドイツ製 機種名 GF9）  
転倒事故報告書、同様の事故を防ぐための安全対策

株式会社 スペースシャワーネットワーク  
株式会社 629  
株式会社 関西ロケーションサービス

監修：大阪大学理学研究科 井上芳幸准教授

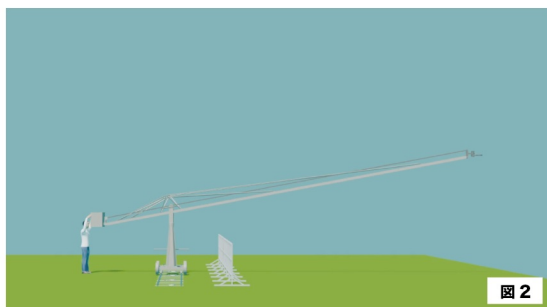
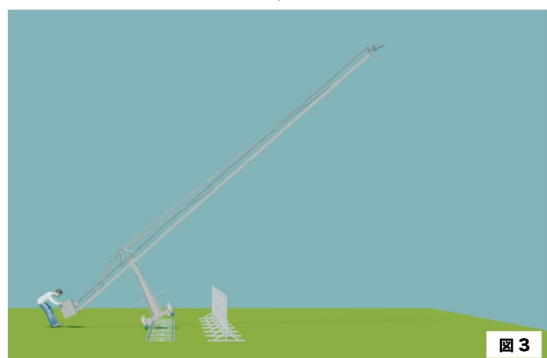
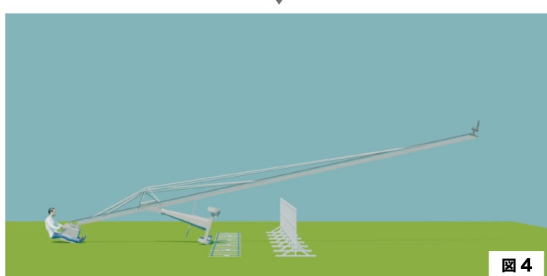
### カメラクレーン転倒の状況

図2から図3の移行する形で低い位置から高い位置に急激にクレーンを操作した際に図4の様にクレーン操作者が手前に引き込む形でクレーン支柱（台車）が手前に転倒。

その結果クレーンが客席側に転倒する形となり事故が発生。事故当時、台車は安全上の理由からレール上の稼働はしておらず、半固定している状態でクレーン操作を行っていた。

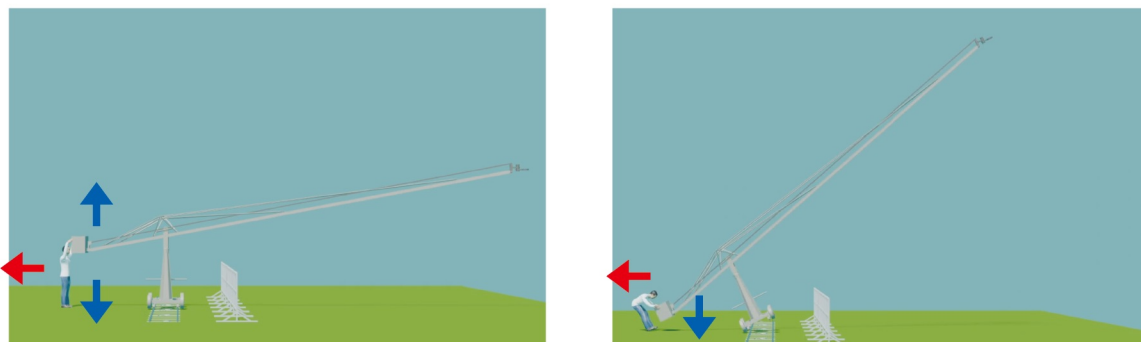
##### 主たる要因

アームの上下移動を操作する際に本来垂直方向（**真下、真上への青の矢印方向**）への操作をすることが基本とされていますが、今回操作員はクレーンの後方に立ち、水平方向（**後方、赤の矢印方向**）への力を入れてしまったとの供述がありました。現場検証での転倒実験時にもこの影響が一番大きく見られたため、転倒の**主たる要因**がここにあったと考えられます。

また、クレーンの後方に立ったことにより体重を後ろにかけて強く引っ張る形になったことも懸念原因として考えられます。

**操作員をクレーンの後方に立たせない（必ず横に立たせる）**

事故検証により、操作員がクレーンの後方に立ち、垂直方向ではなく水平方向に強く力を働かせたため転倒したことが明らかになりました。そこから後方に立たせない（立つことができない）機構を採用することで主たる要因の発生を防止します。

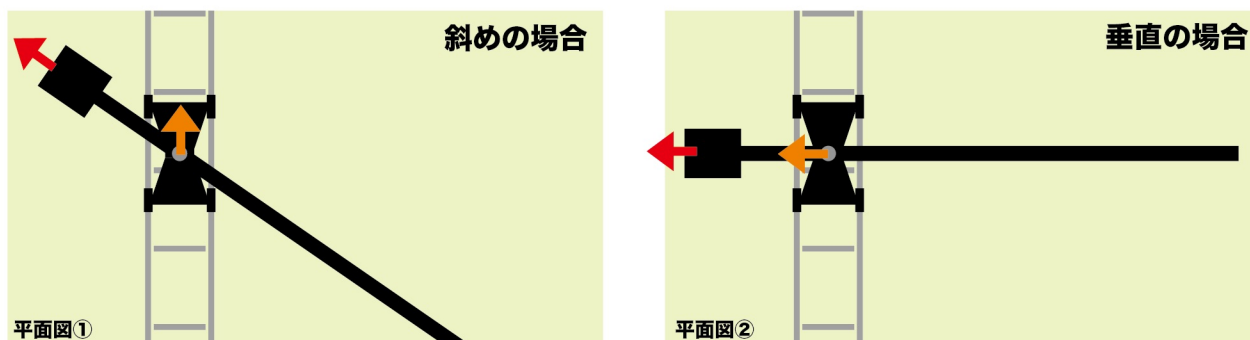
② レールとアームの角度 アームの上下稼働をする際のレールとアームの角度 **補助的な要因**

操作員や関係者への聴取と事故時の映像から、転倒時にレールとアームが十字型に交差していたことが明らかになりました。（平面図②）この90度に交差している状態と比べて、斜めに角度がついている状態（平面図①）で後方に力が働いた際はレールでの台車移動方向に力が働くため、転倒リスクが低いと考えられます。

今回は約90度に交差していたことから、転倒への影響リスクがある程度生じたと見られるため、**補助的な要因**になったと言えます。

**アームの警戒領域での操作を制御する**

事故検証の結果、設置されたレールに対して  
クレーンが十字形に交差する状態において  
上下運動を行うと、転倒リスクが高まることが判明しました。  
このため、該当角度での上下操作を行わないよう制御し、  
補助的な要因の発生を防止します。
