10 月 6 日（日）大阪泉大津フェニックスにおける  
撮影用カメラクレーン（GripFactoryMunich 社 / ドイツ製 機種名 GF9）  
転倒事故報告書、同様の事故を防ぐための安全対策

株式会社 スペースシャワーネットワーク  
株式会社 629  
株式会社 関西ロケーションサービス

監修：大阪大学理学研究科 井上芳幸准教授

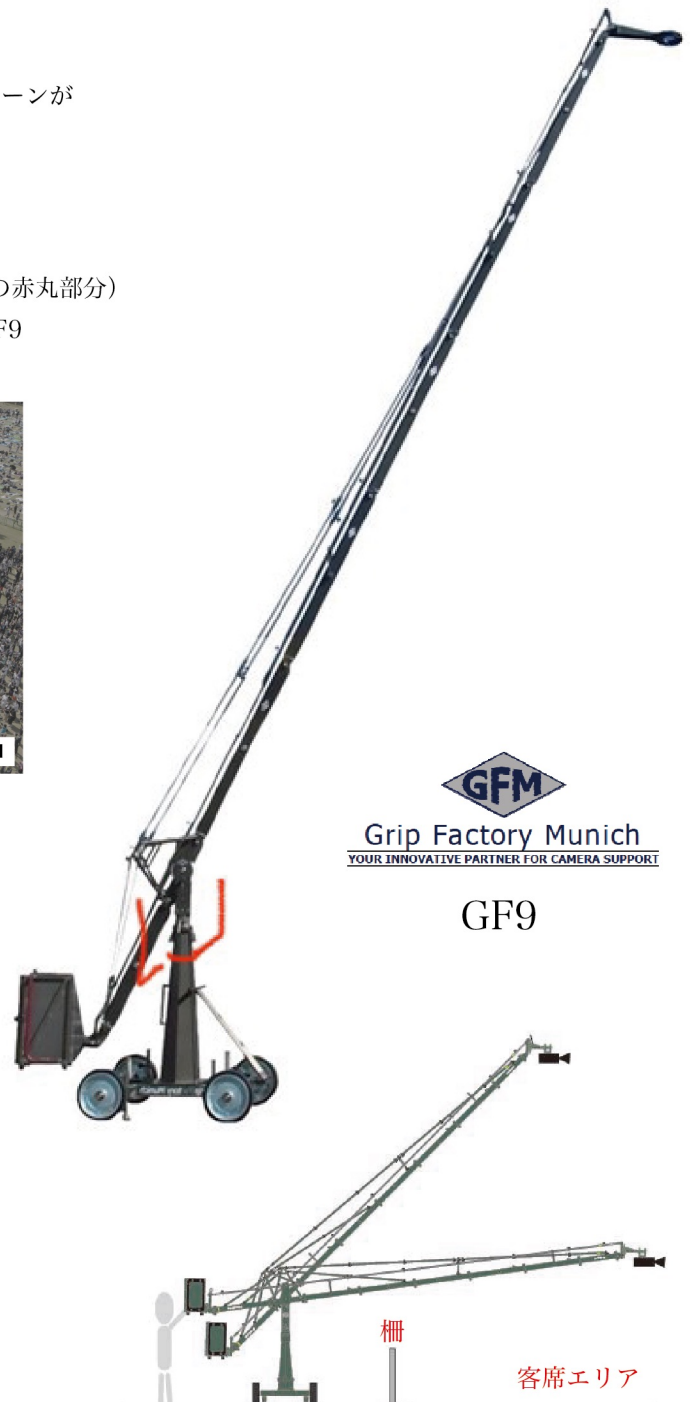
### カメラクレーン転倒の状況

図2から図3の移行する形で低い位置から高い位置に急激にクレーンを操作した際に図4の様にクレーン操作者が手前に引き込む形でクレーン支柱（台車）が手前に転倒。

その結果クレーンが客席側に転倒する形となり事故が発生。事故当時、台車は安全上の理由からレール上の稼働はしておらず、半固定している状態でクレーン操作を行っていた。

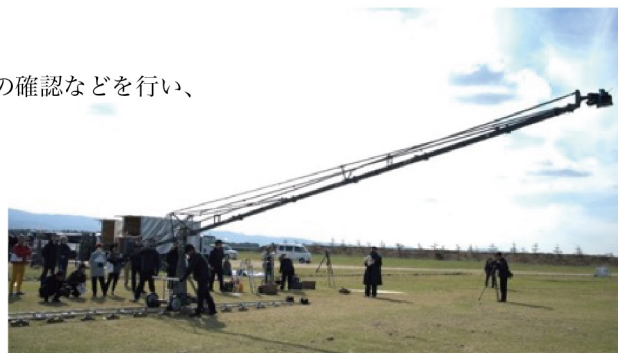
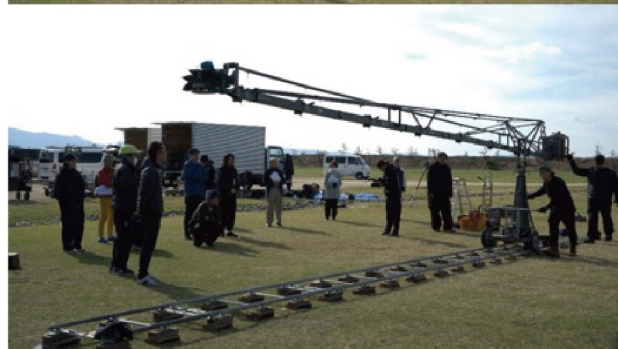
事故当時の実機の状態確認と、設置状況の確認、また操作状況の確認などを行い、事故原因の抽出と検証を実施しました。
